LOPPURAPORTTI

Hankkeen nimi: **Papinpellon hulevesikosteikon laadullisen hallinnan parantaminen Rauman kaupunkialueella**

Hankkeen toteuttaja: **Pyhäjärvi-instituutti**

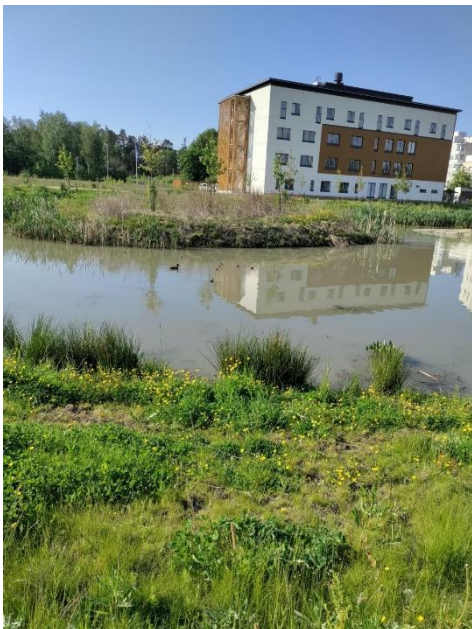
3a)

Kuvat 3a. Papinpellon hulevesikosteikko vesinäytteenottotilanteessa 8.6.2021. 3b. Voimakkaan sadekuuron jälkeinen tilanne toisessa hankkeen vesinäytteenotossa (16.8.2021).

Ensimmäisessä hankkeen näytteenotossa kesän alussa (Kuva 3a, 8.6.2021) hulevesikosteikon vesi oli hyvin sameaa ja matalalla. Raskasmetallipitoisuuksien osalta Cu-pitoisuus oli koholla kosteikolle tulevassa vedessä (18 µg/l), kuten myös Ni-pitoisuus (4,5 µg/l), minkä pitoisuus huolestuttavasti kasvoi kosteikolta purkautuvaan veteen (8,3 µg/l) (Taulukko 1).

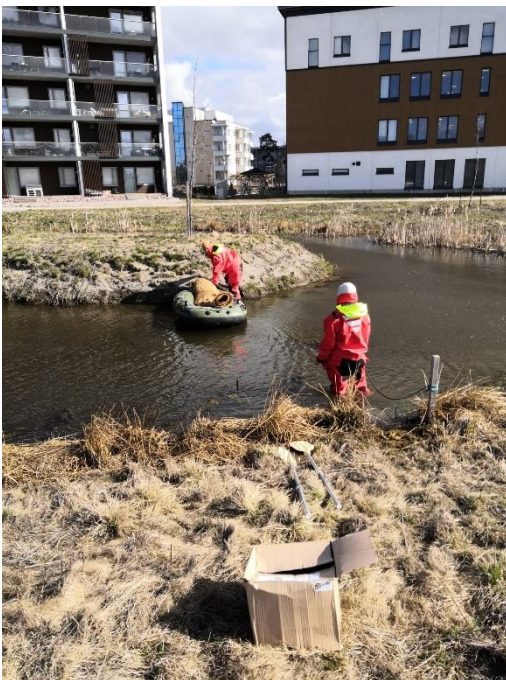
4a)

Kuvat 4a. Papinpellon hulevesikosteikon ensimmäiset vuoden 2022 näytteet otettiin ennen hanketoiimiin ryhtymistä, kuvassa eroosiomaton asennukset alkamassa tekosaarien rinteille (3.5.2022). 4b. Toinen vesinäytteenottotilanne lämpimänä kesäpäivänä (5.7.2022). 4c. Viimeinen hankkeen vesinäytteenottotilanne (14.9.2022). Hulevesikosteikko osoittaa tilavuuskapasiteettiaan.

Toisena hankevuonna ennen kosteikolla tehtäviä hanketoimia - eroosiomaton asennusta ja vesikasvien istutuksia, otimme vesinäytteet (Kuva 4a, 3.5.2022) tilanteessa, jossa kosteikon vesi oli matalalla, mutta vesi oli kirkasta. Cu-pitoisuudet ylittivät niin kosteikolle tulevassa (20 µg/l kuin

sieltä lähtevässä vedessä (19 µg/l) Tukholman läänin alimman raja-arvon. Näin tapahtui myös Ni-pitoisuuksien osalta (5,2 ja 5,3 µg/l) suhteessa ympäristölaatunormin vuosikeskiarvoon (Taulukko 1).

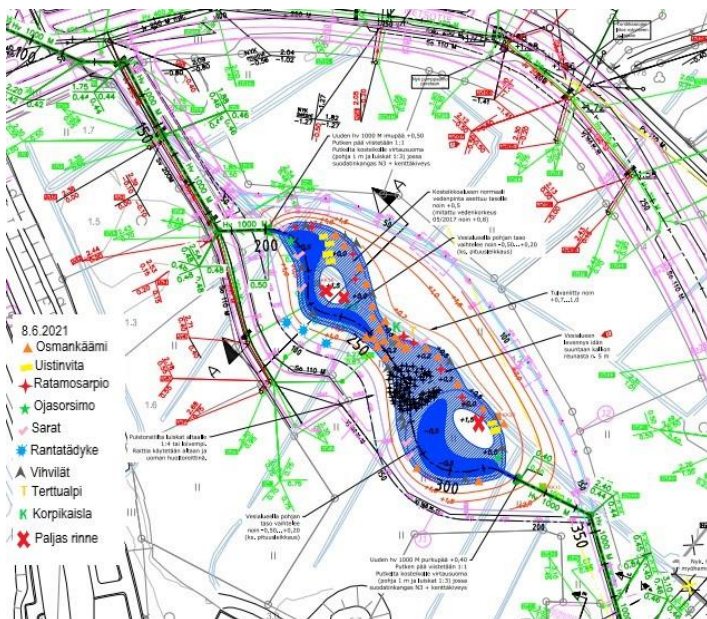
Kuva 5. Kasvillisuuskartoitus Papinpellon kosteikolla 2021.

Teimmo kasvillisuuskartoituksen Papinpellon hulevesikosteikon rinteiden ja vesirajan kasveista sekä upos- ja kelluslehtisistä kasveista ensimmäisellä näytteenottokerralla (8.6.2021), seurannan seuraavalla näytteenottokerralla (16.8.2021) sekä kasvukauden loppupuolella (6.10.) maastokävelyn yhdessä Rauman kaupungin vihertoimen edustajien kanssa (Kuva 5).

Kosteikon keskiosalla kasvaa rehevä osmankäämi-kasvusto (*Typhia latifolia*). Myös ratamosarpio (*Alisma plantago-aquatica*), erilaiset sarat (*Cyperaceae*) ja vidat (*Potamogeton*) ovat luontaisesti levinneet kosteikon reunoille vesirajaan. Kuitenkin kosteikon kahden tekosaaren rinteet olivat huolestuttavan paljaita, osa maamassasta oli joko jo romahtanut tai oli vajoamassa kosteikkoon.

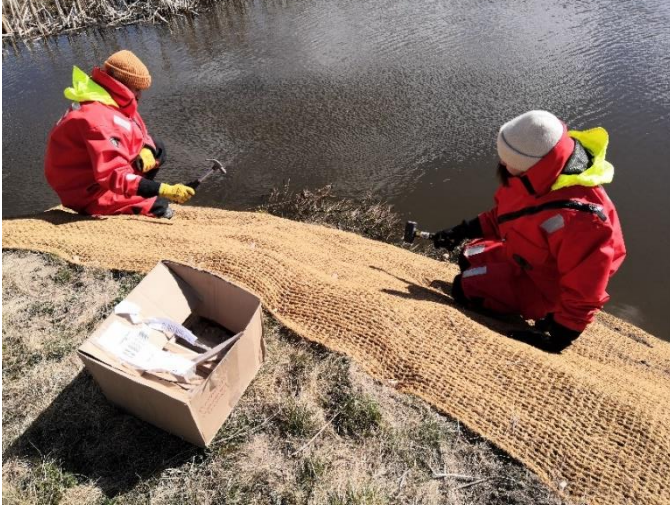
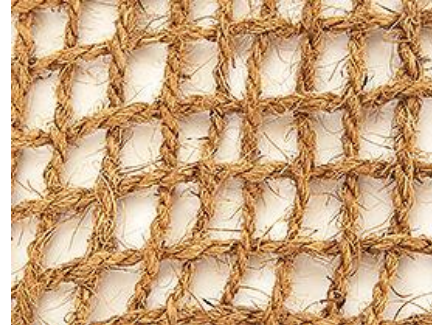
Kuva 6. Kookoskuituisen eroosiomaton asennus puukiinnikkein tekosaarien jyrkimpien ja romahtamisaltteimpien, paljaiden rinteiden osille (3.-4.5.2022). Oikealla lähikuva eroosiomattotuotteesta.

Siksi ensimmäisen näytteistyksen jälkeen 2022 asensimme (3.-4.5.2022) tekosaarien rinteille biohajoavaa kookoskuituista eroosiomattoa (2 m x 50 m), mikä suojaa paljasta maa-ainesta vedenpinnan

sitomaan maata paikallaan. Hankittu eroosiomatto on KGW900 verkkoa, mikä kiinnitettiin rinteisiin puisin kiinnikkein (Kuva 6).

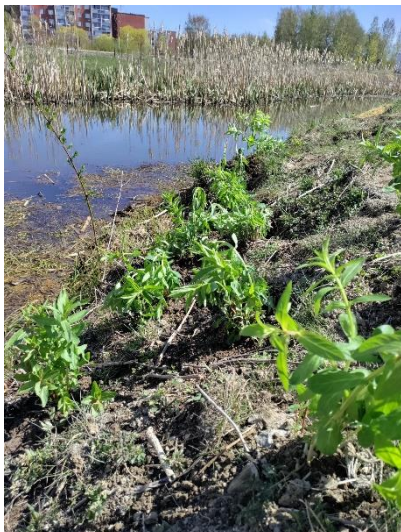
7a)

Kuvat 7a. Rantakukan (*Lythrum salicaria*) taimet sitomassa loivempaa tekosaaren rinne- ja rinteitä. 7b. Keltakurjenmiekan (*Iris pseudacorus*) taimia istutettuna saarten loivemmalle rinteelle.

Ensimmäisenä hankevuonna tekemämme kasvillisuuskartoituksen perusteella suunnittelimme miten monipuolistamme hulevesikosteikon kasvillisuutta eri aikaan kukkivilla vesikasveilla. Eroosiomaton asennuksen jälkeen istutimme (19.5.2022) pääosin kotimaisia kasvikantoja vesirajaan kuten 60 kpl rentukkaa (*Caltha palustris*), 10 kpl suovehkaa (*Calla palustris*), 40 kpl keltakurjenmiekkää (*Iris pseudacorus*), 40 kpl rantakukkaa (*Lythrum salicaria*) ja 10 kpl lummetta (*Nymphaea alba*) (Kuvat 7a, b).
